# Förnyade vatten- och avloppsrör för 134,- per kvadratmeter

Bostadsbolaget Skolhusgatan 20 i Vasa stod i slutet av 1990-talet inför samma utmaningar som tusentals andra bostadsbolag i Finland. Man hade problem med både vatten- och avloppsrör och något radikalt måste göras. Höghuset med ett trapphus, 25 lägenheter och 1660 kvadratmeter hade svåra och dyra avgöranden framför sig.

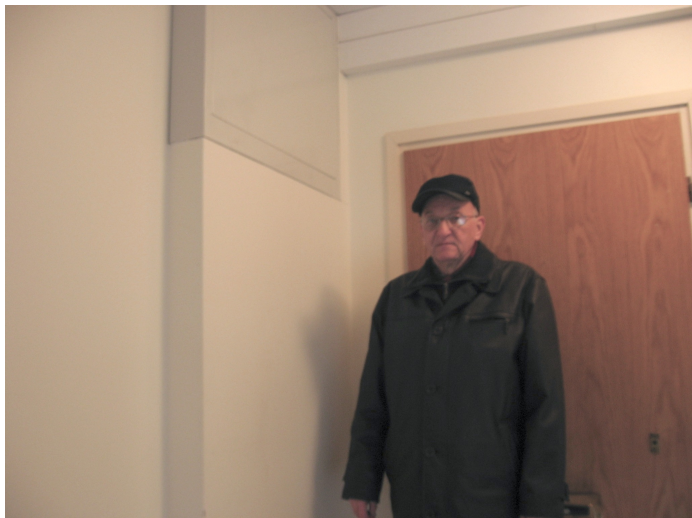
*Disponent John Lasén i trapphuset på Skolhusgatan 20 vid de nya inkapslade stigarna.*

De nya stigarna placerades i trapphuset och kläddes med skivor. Där är de lätta att komma åt, i synnerhet jämfört med rör i ett schakt i någon lägenhet. De gamla stigarna lämnades kvar på sina platser i schakten och används inte mera.

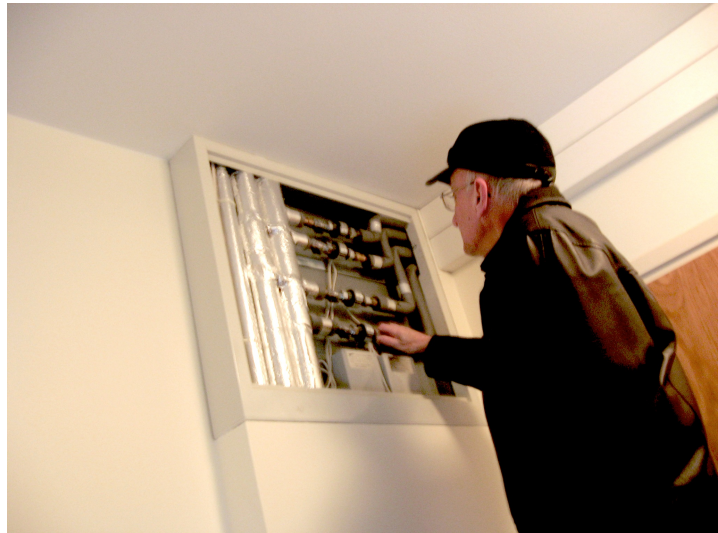
*John Lasén kontrollerar huvudkran och vattenmätare till en av lägenheterna.*

- Vi satte också in en egen avstängare eller huvudkran för varje lägenhet, säger Lasén. Likaså en egen vattenmätare. Nu är allting enklare.
