Rör i bostadshus

Miimu Airaksinen, TkD

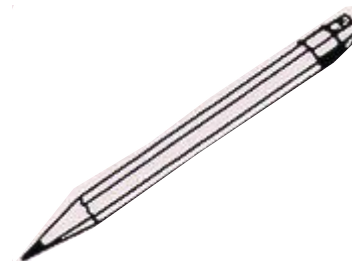
Läckage i rör spiller vatten och skadar strukturerna

Läckage

30 m³/år

Hålets storlek

sytråd

300 m³/år

nål

3 000 m³/år

tändsticka

30 000 m³/år

penna

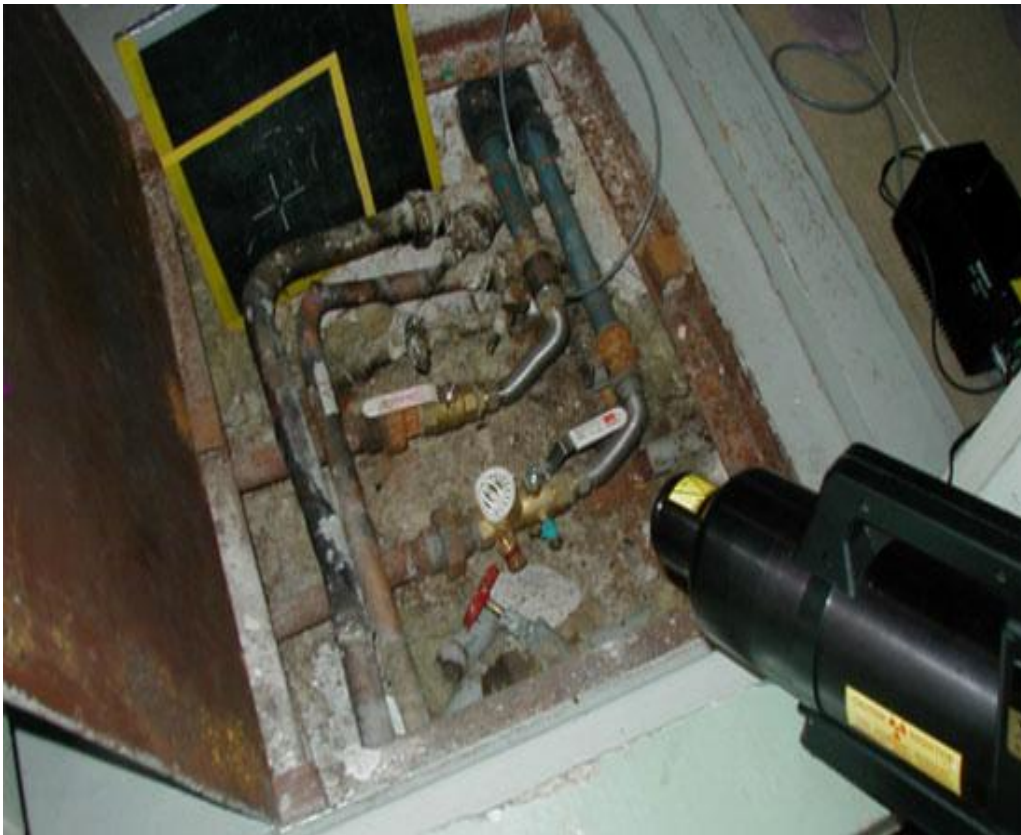
Timing är viktig i reparation av rör

- I ett hus med 60 lägenheter kostar en för tidig reparation ca. 22 000 € i år (lånets räntor)
- Å andra sidan en för sen reparation kostar 15 000 - 30 000 € årligen (nöd reparation)

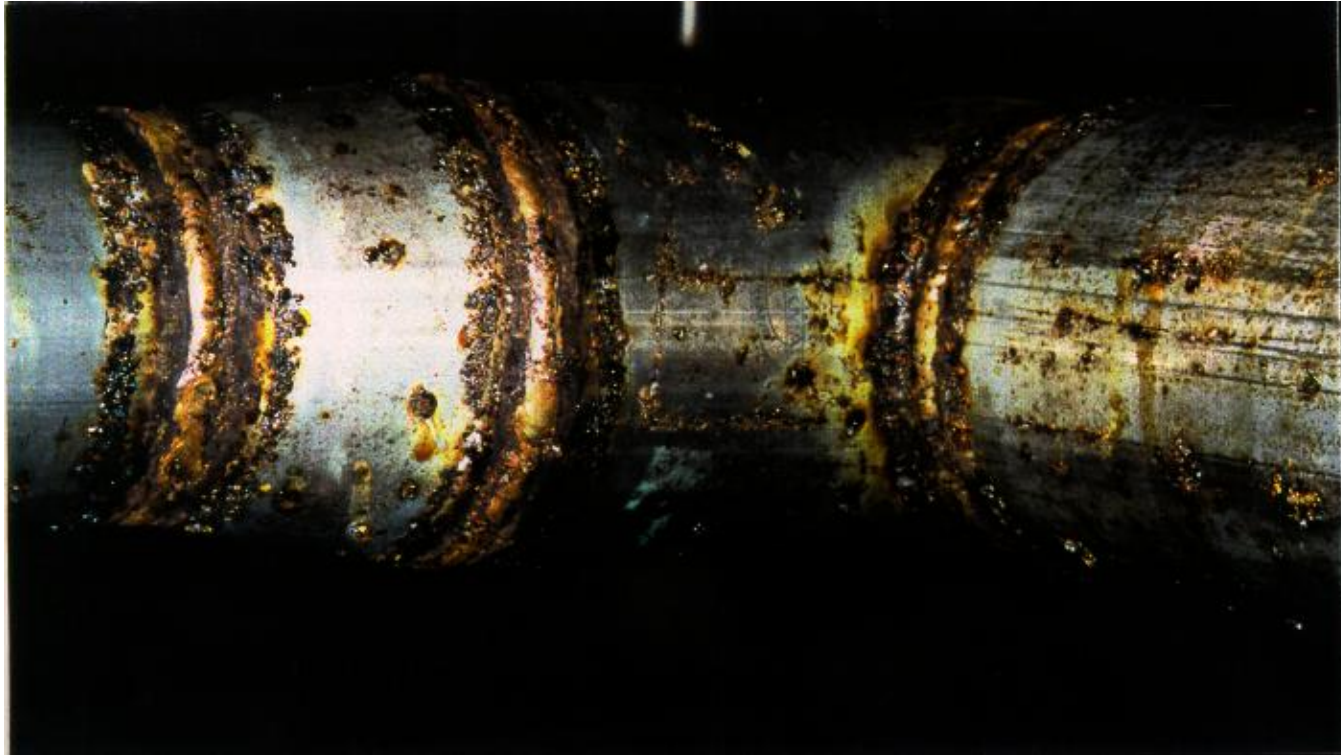
I vanliga fall är det korrosion på den innersta sidan som förorsakar läckage. En pålitligt bild får man med hjälp av NDT-metoden (*NonDestructive Technique*) som ultraljud/-röntgenmätning .

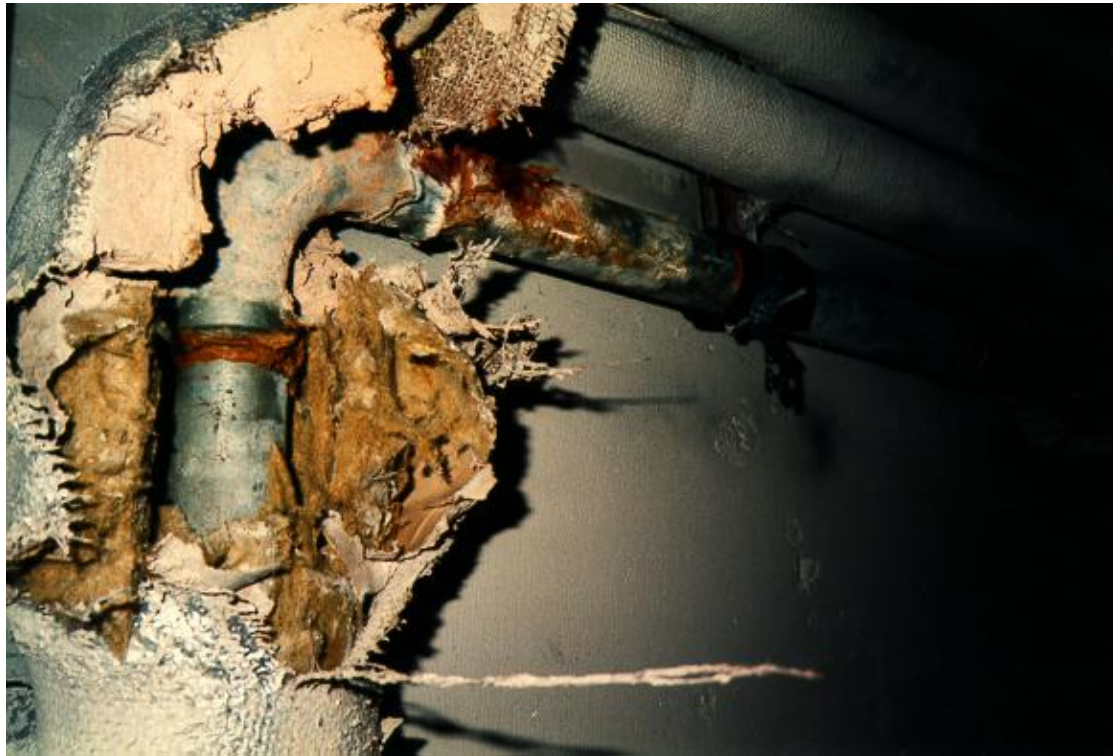
I ovanliga omständigheter kan också korrosion pågå från yttre sidan. T.ex. i simhallen på grund av bristligt ventilation är det möjligt att även syrabeständigt rör korroderas från yttre sidan. NDT-metoderna är lämpliga också i sådana fall.

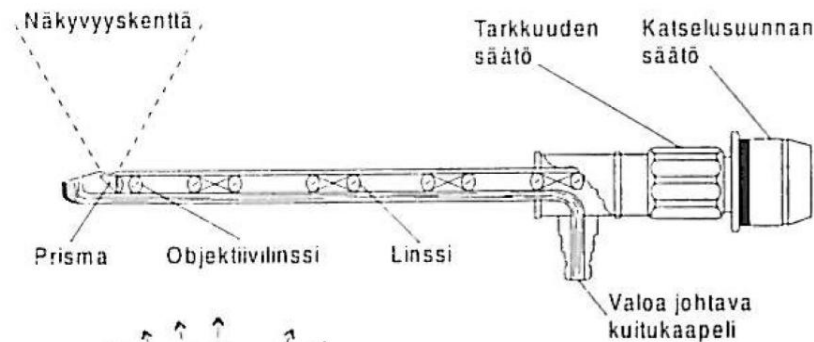
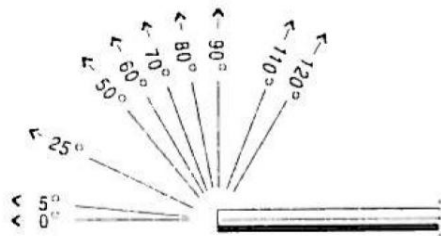
Endoskopi

Undersökningsmetoder: fiberroskopi, endoskopi

- Skopi-metoderna är lämpliga för rör som är trånga eller svårt att uppnå.
- I fiberroskopi är apparaten böjlig, i endoskopi oböjlig.
- Båda behöver alltid ett hål

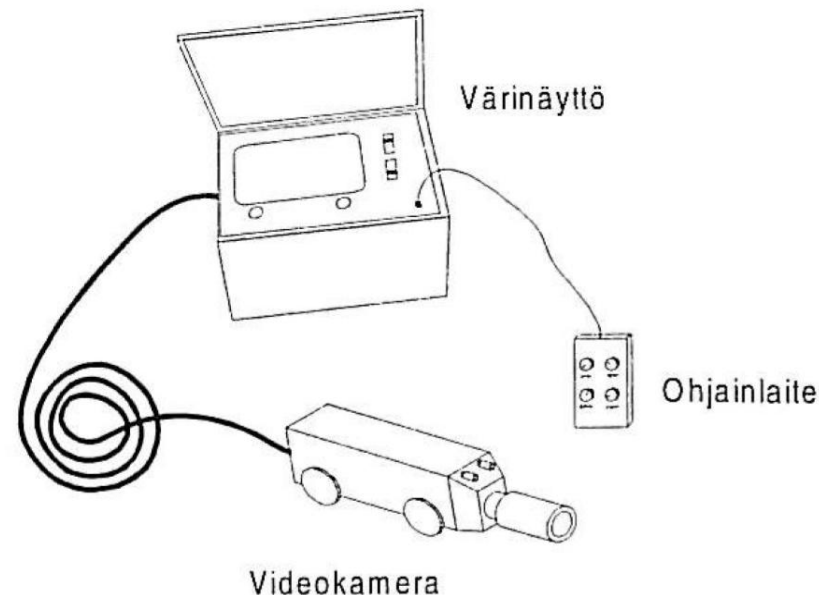
Undersökningsmetoder: TV kamera

- En liten vattentät TV kamera går in i avloppsröret och filmar innersta sidan.
- Horisontala rörlinjer är lättare att undersöka. Vertikala linjer undersöker man oftast uppifrån ner, fast arbete i takhöjden kan vara svårare.
- Kan inte användas om rören har mycket beläggningar (kameran rymmer inte)

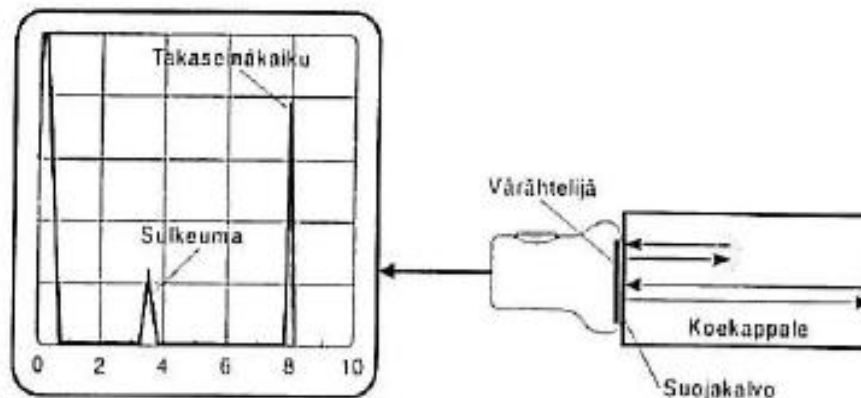
Undersökningsmetoder: Ultraljud

- Lämpligt i mätning av vattenrörens tjocklek
- Metoden baserar sig på olika ljudhastighet i olika material och tjocklek
- Kalibrering är viktigt
- Isolation etc. måste alltid tas bort före mätningen. Kan betyda lite mera kostnader om isolationen är av asbest.

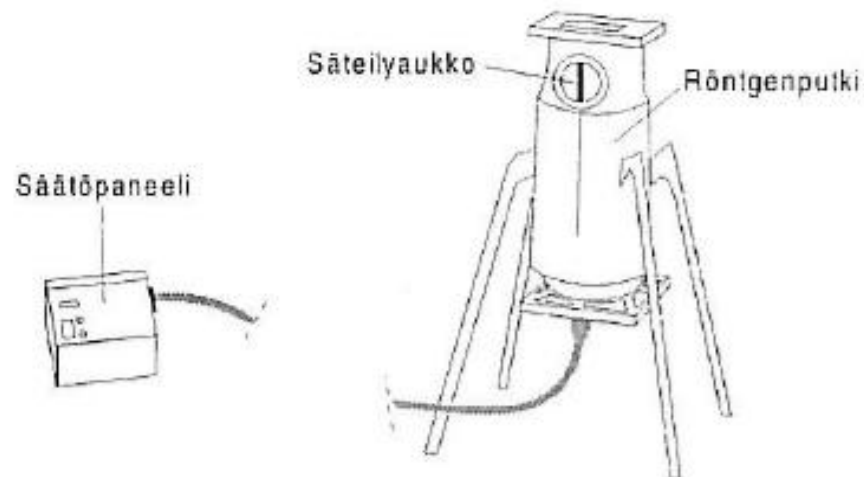
Undersökningsmetoder: Radiografisk metod, röntgen

- Lämpligt i mätning av vattenrörens tjocklek och beläggningar som man ser.
- Behöver el.
- Intensiteten av svart färg i bilden indikerar tjocklek. Ju mörkare bilden är desto tunnare är tjockleken.
- Kräver alltid sakkunnig expert att tolka bilder.

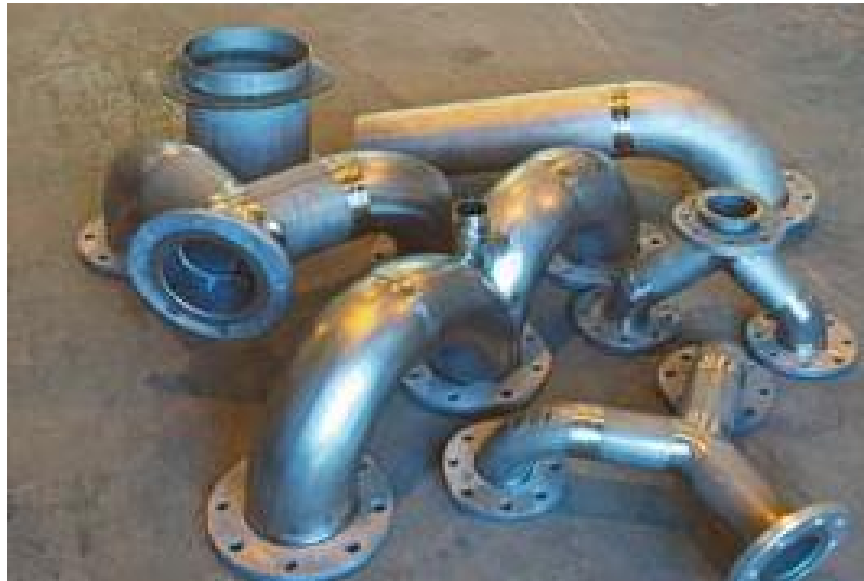
Kallvatten, galvaniserade stålrör

- Karakteristiskt för 1980-tals lägenheter är att grundrörledningarna tillverkade av galvaniserade stålrör har blivit sanerade efter en relativt kort drifttid.
- Oftast har koppar och/eller kompositrör använts i stället.

Kallvatten, galvaniserade stålrör

- **Gångornas ändor** är typiska platser med läckage
- Om **gångorna** har blivit **korta** under installeringen, speciellt i **tjocka rör** blir de ofta utsatta för frätning och senare läckage
- Särskilt i **små rör** blir **förgreningar** påverkade av korrosion på grund av riklig **drägg, sediment**.
- I 1950 och 1960-tals nätverk är **sedimenten** ett problem och i somliga fall även förorsakar förkortad teknisk drifttid.
- På grund av bristfällig värmeisolering i nätverk är kallt vatten ofta för varmt i 1950 och 1960-tals byggnader

- Tekniska drifttiden för galvaniserade stålrör är förminskad på grund av **svetsfogar**, **speciellt i längdriktning** är typiskt utsatta för anfrätning och kan förorsaka skada dvs. läckage
- När **galvaniserade** stålrör blir reparerade, är det ofta **kopparrör** som installeras => I synnerhet stålrören i medström blir då utsatta för anfrätning.
- Reparationen är problematisk pga. gamla ventiler som inte kan stängas tillräckigt
- Asbest har ofta använts som isoleringsmaterial i gamla rör, men vanligtvis är det ingen hälsorisk. När reparationen börjar måste tillbörliga skydd användas.

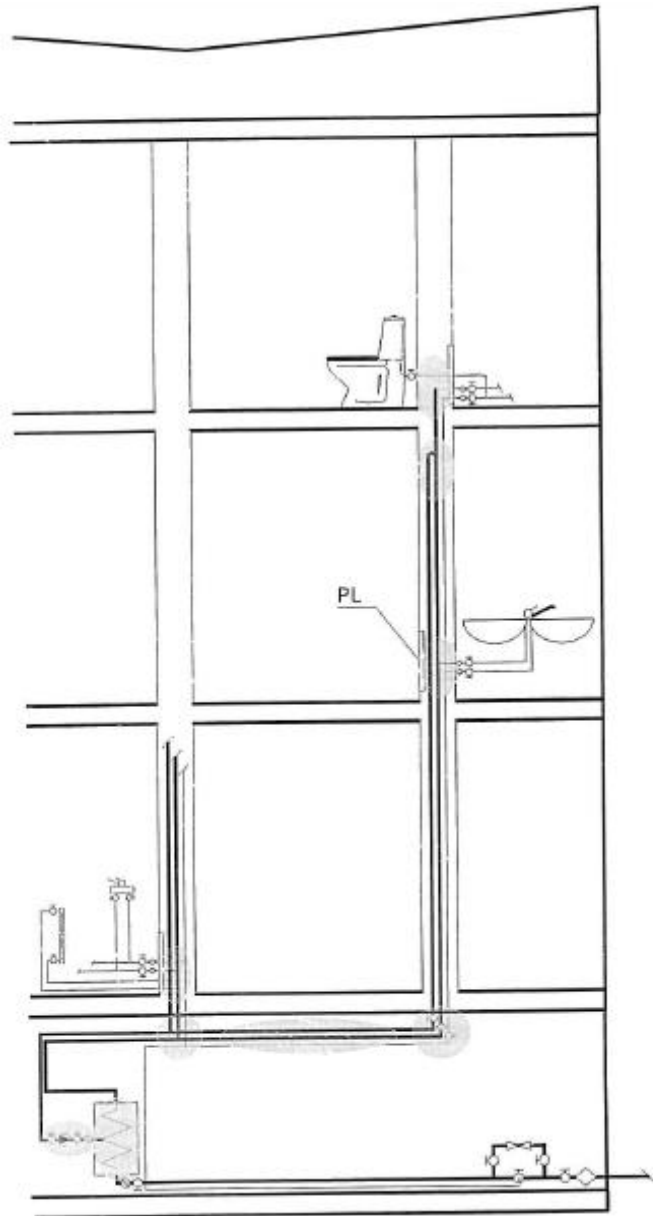
Varmt vatten, kopparrör

- Temperaturen i varmvattenlinjer är typiskt mellan +54...+56°C när det går till nätverket
- I majoriteten är varmt brukvatten > +50°C när det kommer tillbaka från nätverket.
- Enligt vår erfarenhet är **drifttiden** för galvaniserade kallvatten och bruksvattenrör av koppar **längre** i praktiken än förväntats.
- Livslängden är typiskt i ändan av prognosperioden eller lite längre.

Varmt vatten, kopparrör

- **I raka linjer** i bruksvattennätverk är **punktfrätning** typiskt.
- När rörets **dimension förändras** eller vid **kurvor/fogar** blir korrosionen ofta **bandformig** och även vidsträckt.
- Kopparrörlinjers **messagingogar** är typiska i 1960 och 1970-tals hus. På grund av omfattande **avzinkning** är fogar utsatta för läckage.
- Varmt bruksvatten är ofta bristfälligt installerat i 1950-tals byggnader. På morgonen får man vänta relativt länge (>1 minut) tills vattnet blir varmt.
- När bruksvattenrör har installerats under våtrum, är rörens fogar utsatta för läckage (typiskt för 1960-tals byggnader eller äldre).

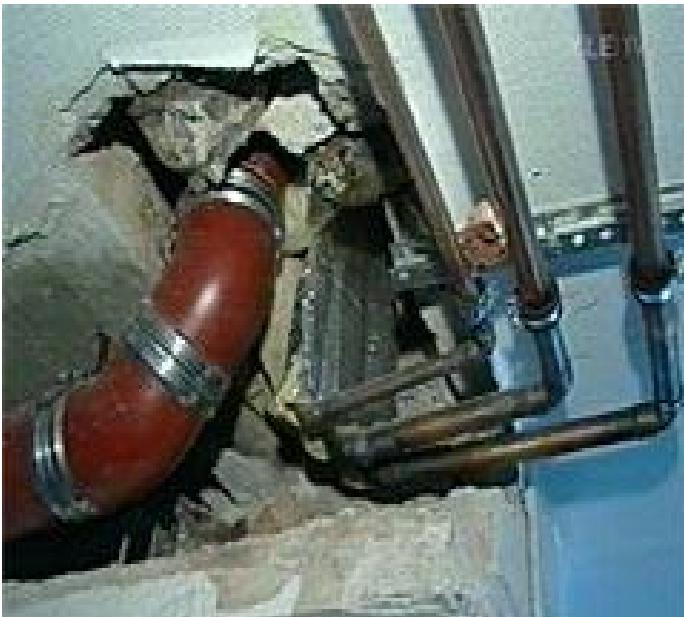
Avloppsledning, gjutjärn

- Avloppsledningar av gjutjärn installerades ännu tills 1970-tal. Efter det blev plastavloppsledning populär.
- **Beläggningar** är typiska, speciellt i **kökavlopp**.
- Om det finns beläggningar blir det ofta **selektiva korrosion** samt mikrobiologiska korrosion
- **Grafitering** åstadkommer inte nödvändigtvis läckage men rören blir **sköra** och kan brytas lätt.

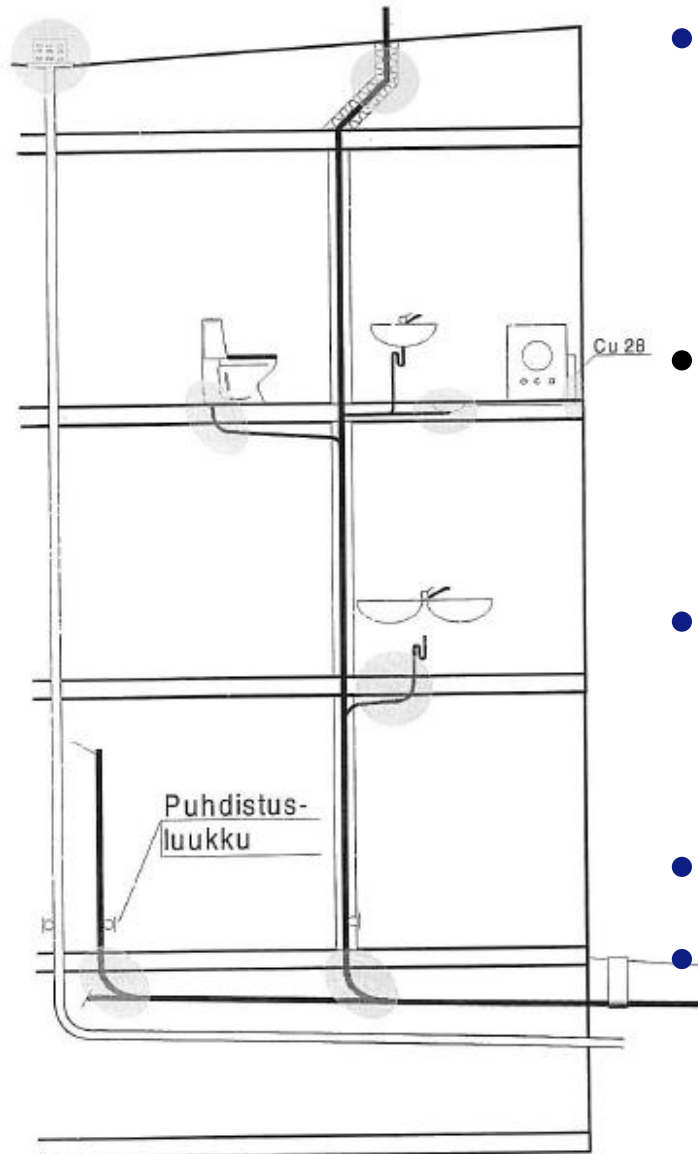
Avloppsledning, plaströr och betong

- **Kemiska korrosion** är mycket mera typiska för plast avloppsledningar än för vattenrör. Speciellt harmfula är olika **lösningsmedel** och **oljehaltiga vätska**.
- Som plast i allmänhet, tål de inte länge hett vatten
- **Betong**avloppsledning är skadade oftast pga. **sprickning** eller för att förbandets tätning är dåligt installerat.
- **Växternas rötter** kan också penetrera rör.
- **Erosion**korrosion och **anfrätning av kloakgaser** (inner sidan) ser man också ofta
